**DECLARATION PREALABLE
RELATIVE AUX TRAVAUX D'ENTRETIEN DES BERGES DU TARN SUR LA COMMUNE DE LISLE- SUR-
TARN**

NOTE DE PRESENTATION

PLAN DE MASSE DU PROJET

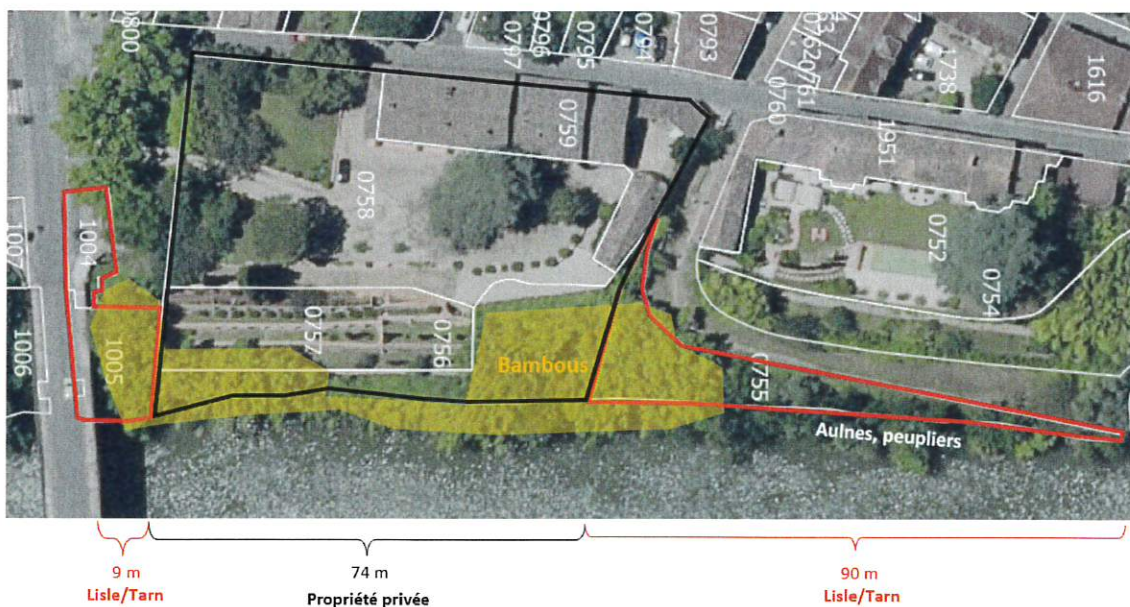
VUE AERIEENNE DU PROJET

Les essences ont été recensées par les techniciens du Syndicat Mixte Tarn Aval, et sont reprises dans la vue aérienne annexée. L'accès au lieu ne pouvant se faire que depuis la berge, aucun reportage photo ne peut venir appuyer les interventions envisagées. Toutefois le professionnel de ce type d'opération a été sensibilisé aux enjeux environnementaux et au maintien de la végétation nécessaire à la structure de berges. Son œil professionnel et avisé permettra de redonner à cet espace son aspect visuel attractif tout en assurant la sécurité écologique et structurelle.
